Madarak és légvezetékek

Kiadja a Magyar Madártani és Természetvédelmi Egyesület

Horváth Márton, Demeter Iván, Bagyura János, Kovács András, Lovászi Péter, Nagy Károly, Szügyi Kálmán és Tóth Péter (2010): Madarak és légvetetekek. Magyar Madártani és Természetvédelmi Egyesület, Budapest. 44 pp.

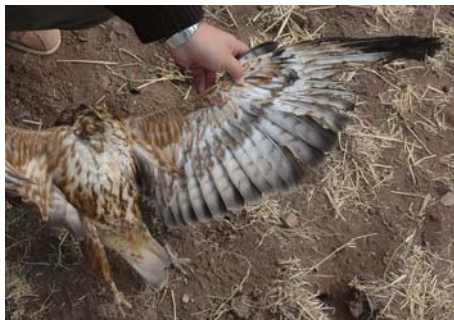
3. fotó: Földzárlat következtében elpusztult pusztai ölyv. Az égési nyomok jól láthatóak a bal szárnyon és lábon (Fotó: Horváth Márton).

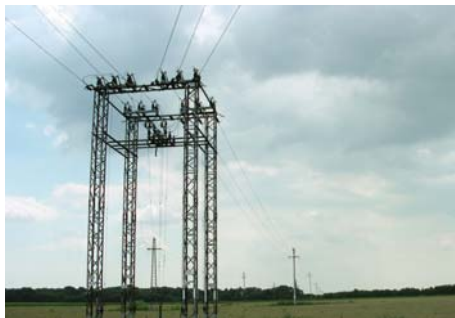
4. fotó: A nyílt élőhelyen futó vezetékcszakaszok kapcsoló-, vagy feszítő-fejszerkezetű oszlopai jelentik a legnagyobb veszélyt a madarakra (Fotó: Demeter Iván).

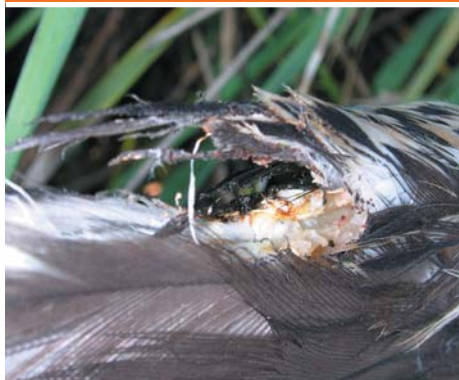
6. fotó: Áram belépésének helye egy egerészölyv szárnyán: nyílt seb és megégett tollak (Fotó: Demeter Iván).

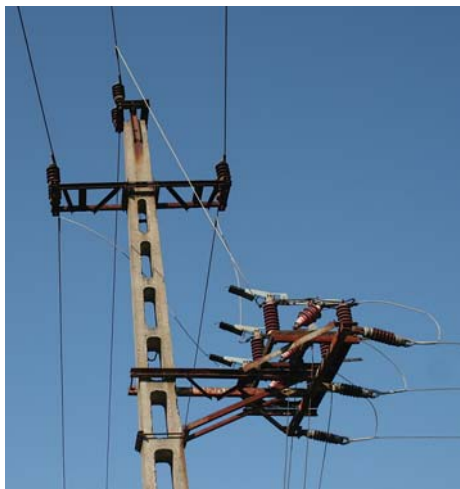
9. fotó: Példa egy összetett fejszerkezetű oszlopra: a tartófejszerkezet alatt egy vezetékálgazás van oszlopkapcsolóval (Fotó: Balázs István).

- ▶ tartóoszlopok (ld. 11-13. fotó),
- ▶ feszítőoszlopok (ld. 14-16. fotó),
- ▶ oszlopkapcsolók (OK, ld. 17. fotó),
- ▶ oszlop transzformátor állomások (OTR, ld. 18. fotó),
- ▶ összetett fejszerkezetű oszlopok (ld. pl. 9. fotó).

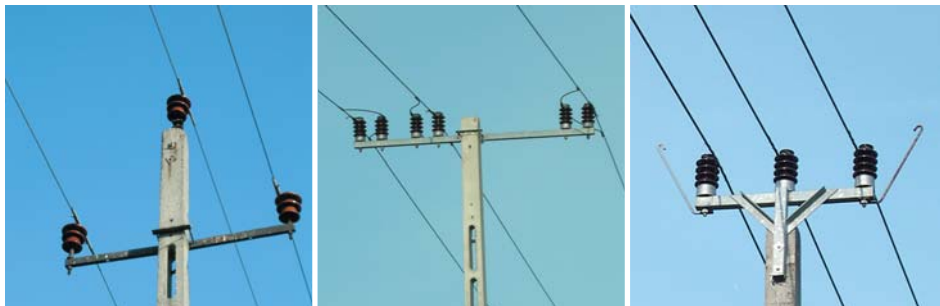
11-13. fotó: Tartóoszlopok: (11) háromszög vezetőelrendezés (ez a leggyakoribb szerkezet); (12) egysíkú vezetőelrendezés ketős felfüggesztéssel; (13) egysíkú, szűkített vezetőelrendezés leesés-gátóval (Fotó: Demeter Iván).

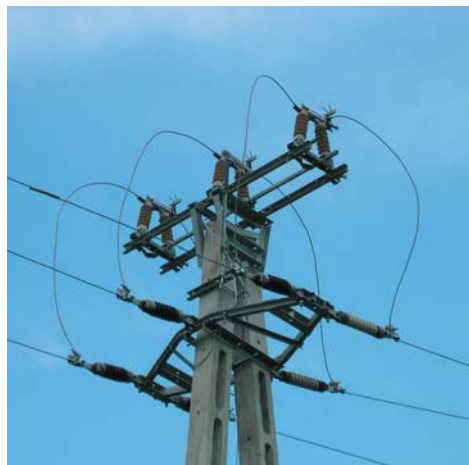
17. fotó: Oszlopkapcsoló: ez az egyik legveszélyesebb szerkezet a madarakra nézve (Fotó: Demeter Iván).

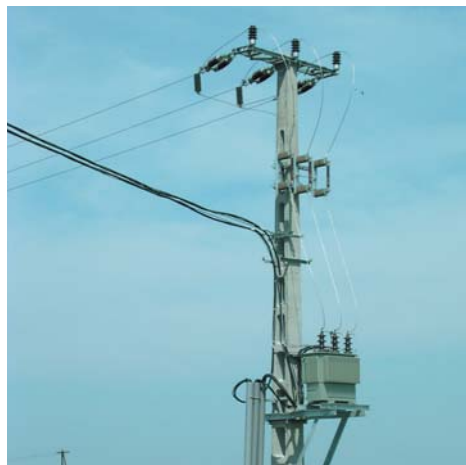
18. fotó: Oszlop transzformátor állomás (OTR) (Fotó: Demeter Iván).

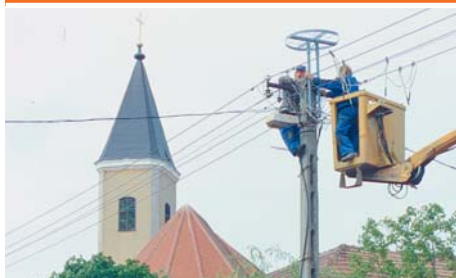
25. fotó: Gólyafészkek-magasító felhelyezése
(Fotó: Lovászi Péter).

Az 1970-es években a gólyafészkek okozta problémák elhárítására a Madártani Intézet és az áramszolgáltató vállalatok dolgozták ki a fészkek magasításának módszerét. A gyakorlati védelem jelentős lépése volt, amikor a Tiszántúli Áramszolgáltató Vállalat és a Magyar Villamos Művek Tröszt a természetvédelemmel együttműködve kifejlesztette a fészekmagasító-kosarat (24-25. fotó). A gólyavédelem koordinálását 1974-es megalakulása után fokozatosan a Magyar Madártani Egyesület (MME) vette át.

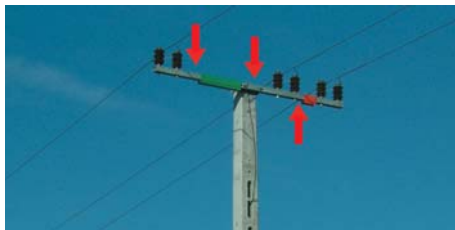
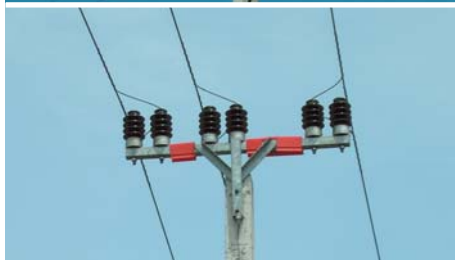
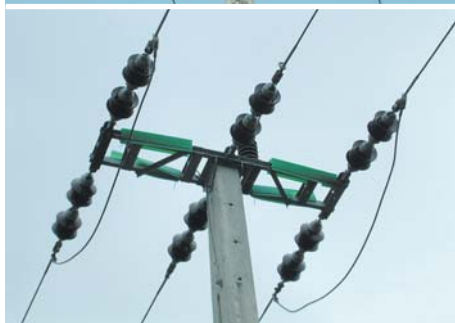
27-29. fotó: Példák a szigetelő papucsok helytelen használatára (Fotó: Demeter Iván).

A már legyártott szigetelő papucsok kihelyezése sem haladt olyan ütemben, ahogyan az természetvédelmi szempontból indokolt lett volna, így sokszor éveken keresztül álltak a szigetelő papucsok az áramszolgáltatói vagy nemzeti park igazgatósági raktárakban. Ennek fő oka legtöbbször az, hogy az áramszolgáltatók többsége saját költségén helyezte ki a madárvédelmi szigetelőket a karbantartásokat végző alvállalkozókon keresztül. Az alvállalkozóknál a karbantartásra elszámolható munkaóra mennyisége pedig sokszor nem tette

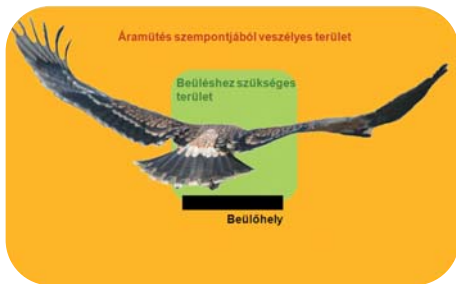
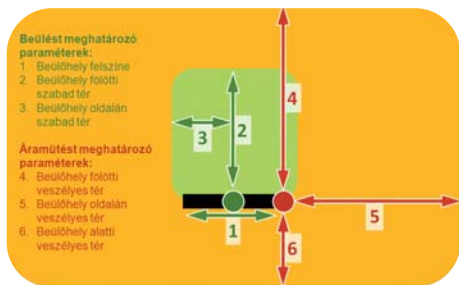
13. ábra: Madarak beüléséhez szükséges (zöld), illetve az áramutés szempontjából veszélyes (narancs) területek elhelyezkedése egy potenciális beülőhely körül (Ábra: Horváth Márton).

- ▶ az egyes méretkategóriákba tartozó madarak számára a szerkezetek mely elemei számítanak potenciális beülőhelynek (ld. 13a. ábra zöld területe);
- ▶ beüléskor és felszálláskor a madarak milyen távolságban érinthetik meg a fáziskülönbséggel rendelkező helyeket (ld. 13b. ábra narancssárga területe).

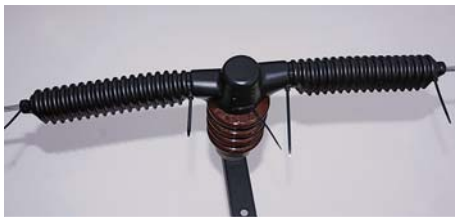
30-32. fotó: Példák a madárvédelmi szempontból megfelelő szigetelő burkolatokra (Fotó:Végh László).

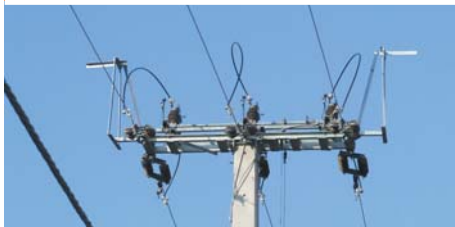
34. fotó: Madarak számára létesített kiülöhely oszlopkapcsolón (Fotó:EDF-DÉMÁSZ).

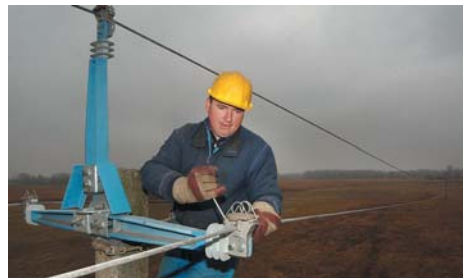
35. fotó: Új típusú, madárbarát epoxigyantából készült tartó-fejszerkezet kihelyezése teszt szakaszon (Fotó:EDF-DÉMÁSZ).

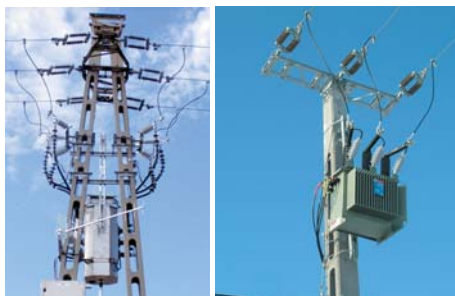
36-37. fotó: Tokozott, oszlopcsücs alatt elhelyezett távvezérelt oszlopkapcsoló és belső biztosítós OTR állomás (Fotó:EDF-DÉMÁSZ).
